## OTOMOTİV ÜRETİM TESİSLERİ İÇİN UZUN SÜRELİ AŞIRI GERİLİM OLAYLARININ ETKİLERİ

### Giriş

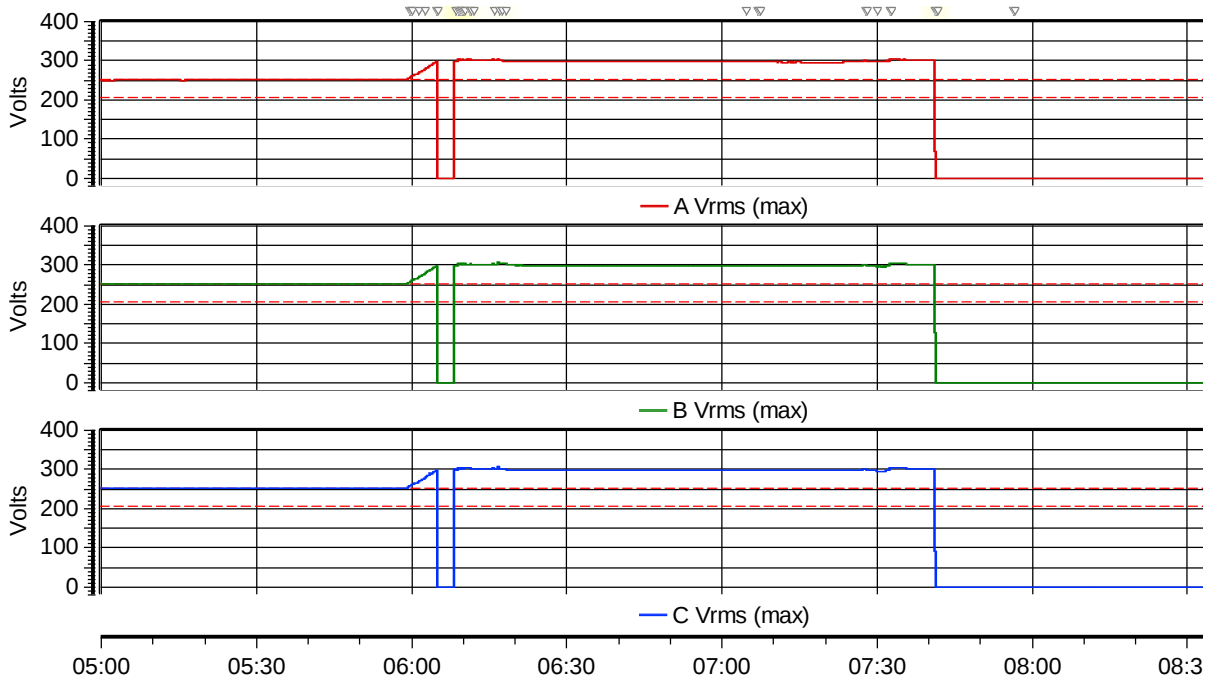
Elektrik panosunda yapılan ölçümlerde gerilim değerlerinin sınırda dolaştığını gösterir ( $U_n + 10\%$ ). Bir noktadaki ani gerilim artışı, sonra kısa süreli bir gerilim kesintisi ve yine bir saatten fazla süren bir gerilim artışı vardır.

Şekil 1 (DranView 7 yazılımı ile analiz edildi): Üç fazdaki gerilim değerleri

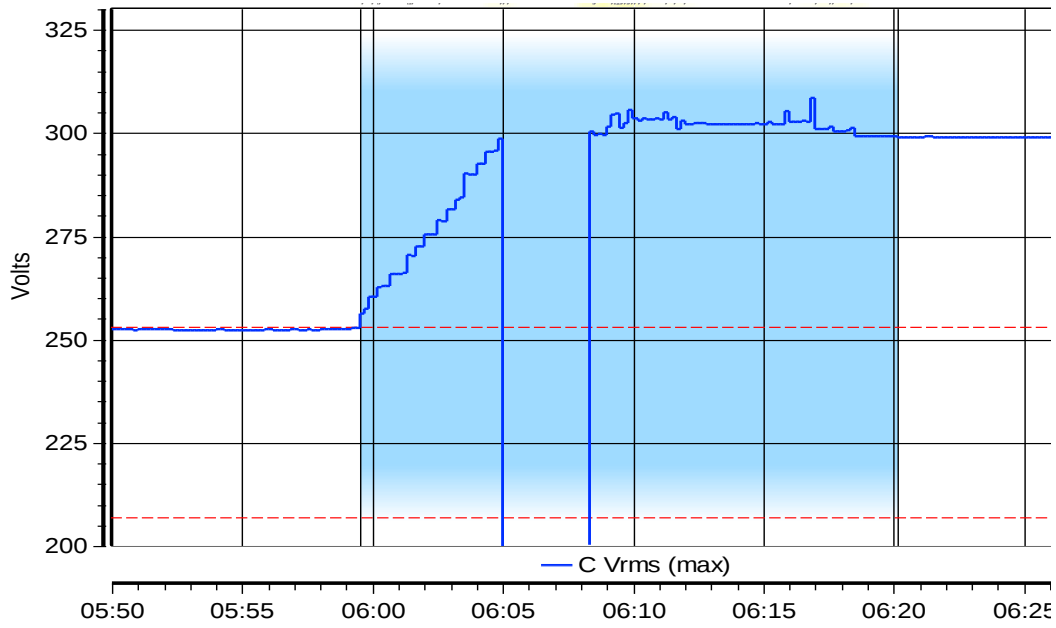
Şekil 2: Üst gerilim sınırını aşma ( $U_n+10\%$ )

Saat 06:08:27,20'de gerilim Şekil 2'de gösterildiği gibi yeniden kurulur ( $U_n + 31.7\%$ ). Bu şekilde yüksek bir gerilim değeri kabul edilemeyecek kadar uzun sürer. Mavowatt bu yüksek değeri sabah 07:41'de kaydetmiştir.

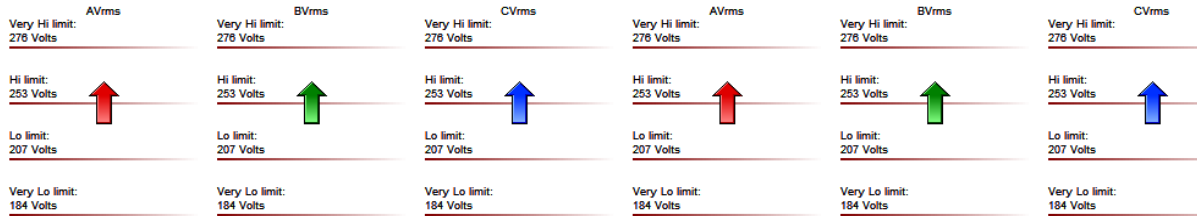
Diyagramın ayrıntılı bir analizi, saat 05:59'da gerilimin ( $U_n + 9\%$ )'dan ( $U_n + 30.4\%$ )'a 06:04:52,25 saatinde arttığını gösterir. Sonra elektrik kesintisi olur ve oluşan transient işlemi Şekil 4'de gösterilir.

Şekil 3, üst gerilim sınır değerinin aşılması olayını gösterir. Eğilimler ve sayısal değerler kaydedilir.

Şekil 3: Üst gerilim sınır değerini aşma olayı ( $U_n+10\%$ )

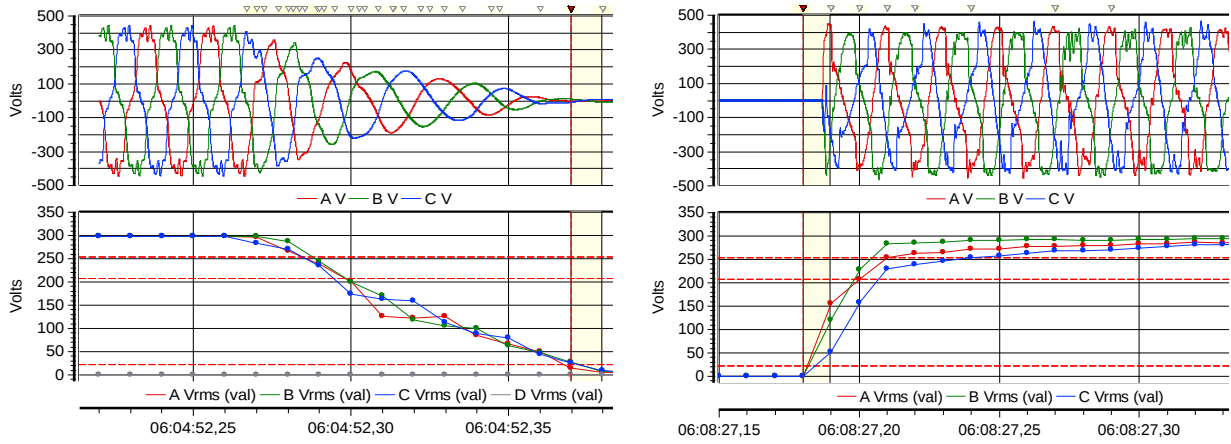
Şekil 4: Geçici elektrik kesintisi ve elektriğin tekrar geri gelme süreci

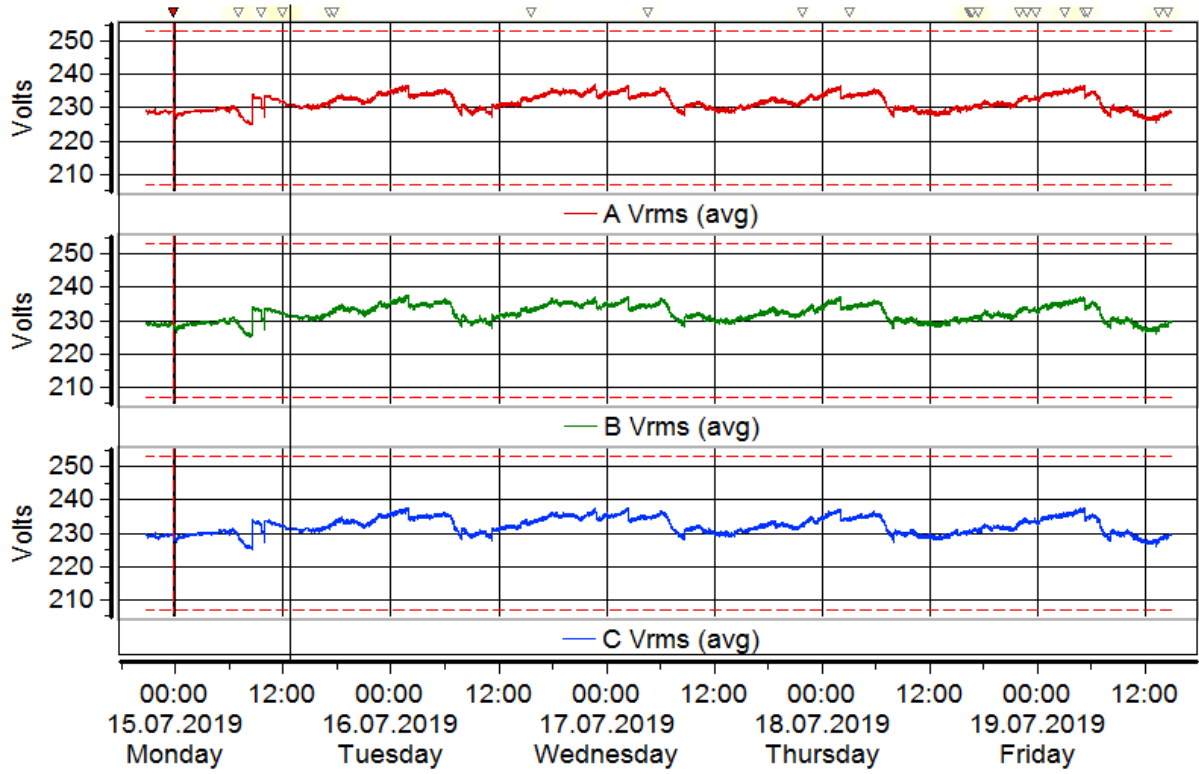
Şekil 5, 6, ve 7 bu olaydan sonra ortalama, maksimum ve minimum gerilim değerlerini göstermektedir. Kayıtlı tüm değerler olması gereken aralıktadır ( $U_n \pm 10\%$ ). Bu nedenle, bu ölçüm süresi boyunca hiçbir gerilim düşmesi veya aşırı gerilim kaydedilmemiştir.

Şekil 5: Olayın ardından düşük gerilim tarafındaki ortalama gerilim değerleri

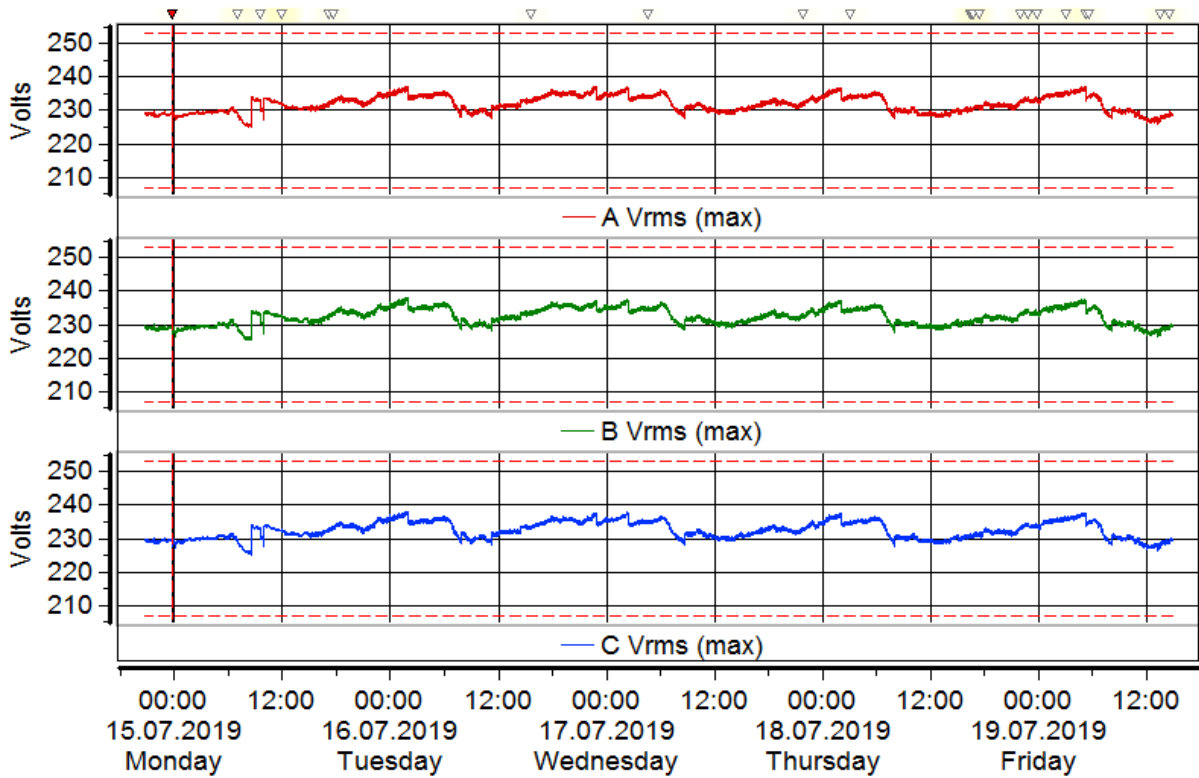
Şekil 6: Olayın ardından düşük gerilim tarafındaki maksimum gerilim değerleri

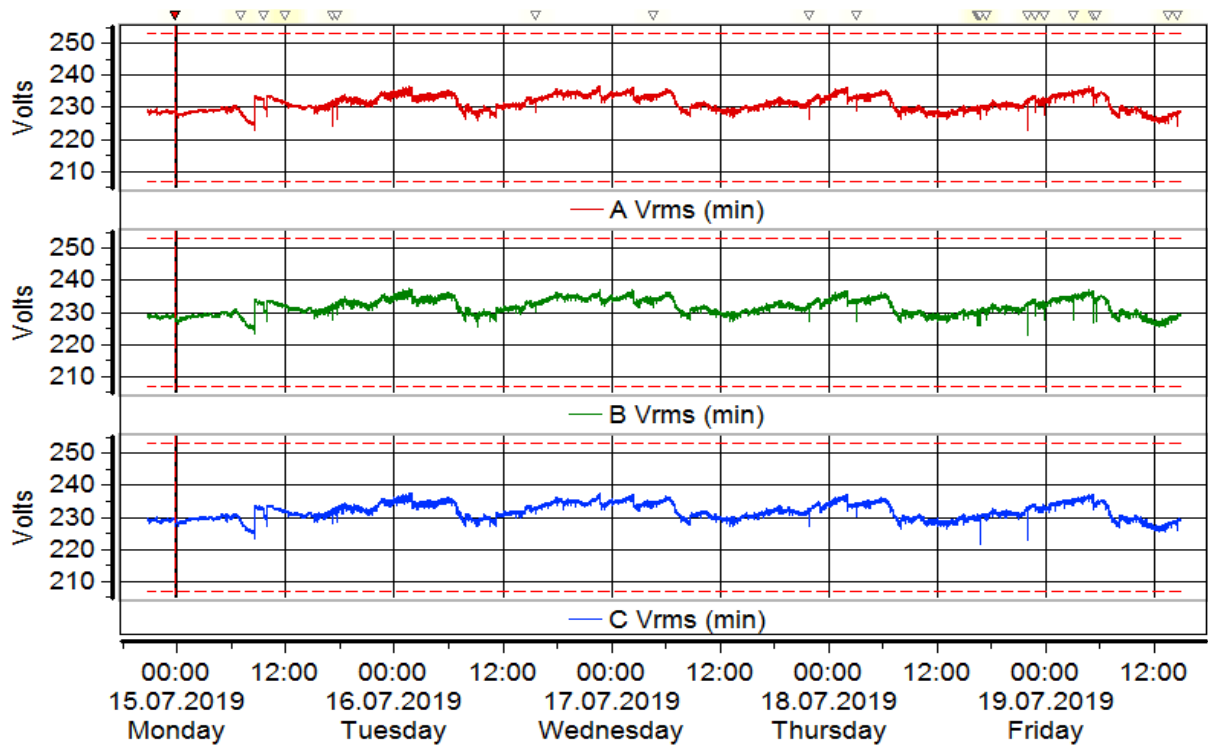
Şekil 7: Olayın ardından düşük gerilim tarafındaki minimum gerilim değerleri

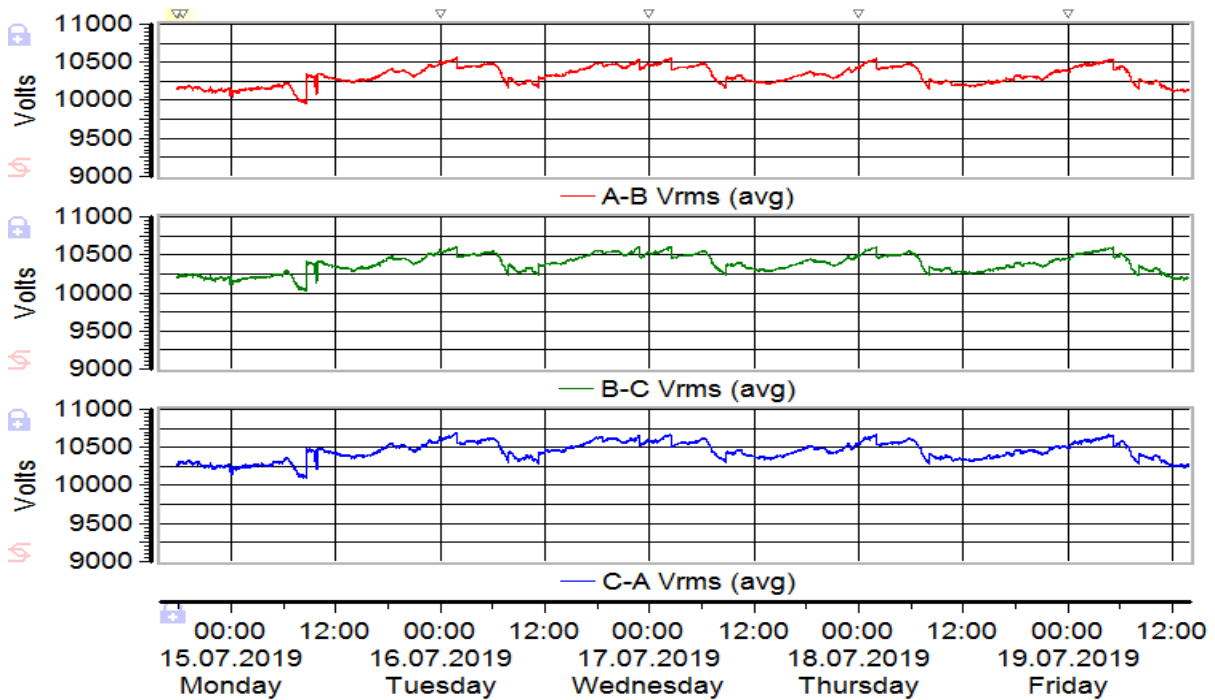
Şekil 8, ortalama 10 kV gerilim değerini göstermektedir. Tüm değerler olması gereken aralıktadır ( $U_n \pm 10\%$ ). Ayrıca, minimum ve maksimum gerilim değerleri aynı sınırlar içinde kalmıştır. 10 kV şalt sahasında herhangi bir gerilim düşüşü veya aşırı gerilim kaydedilmemiştir.

Şekil 8: Olaydan sonra 10 kV şalt sahasındaki ortalama gerilim değerleri
